鶉ノ木地区古代水洗厠舎の整備

秋田城跡 史跡公園ガイド

平成21年7月13日
秋田城跡調査事務所

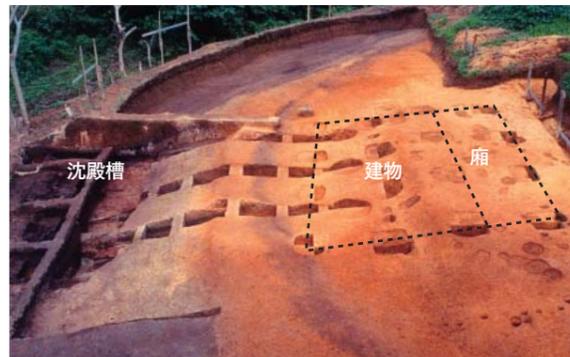
■古代水洗厠舎遺構写真(西から)

建物跡の中には3基の便槽が配置され、それぞれから北側の沼地斜面方向に木樋が埋設され(傾斜角は約6度)その先端の沼地部分に沈殿槽が掘られています。この便槽・木樋等については、一基は発掘状態を再現し、もう一基は構造がわかるように復元した便槽・木樋などについて土を取り除いた状態のもの、最後の一基は、水を流す体験ができるものとし、遺構に対する理解を深めてもらう工夫をしています。

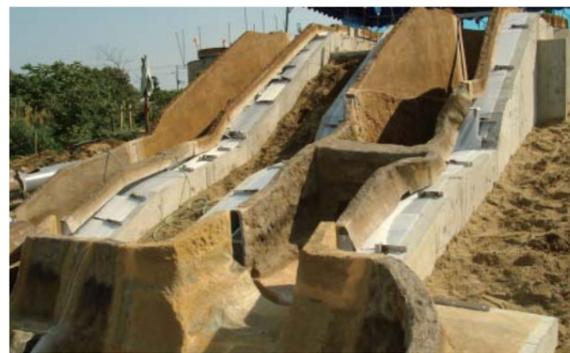
■木樋等複製品設置状況

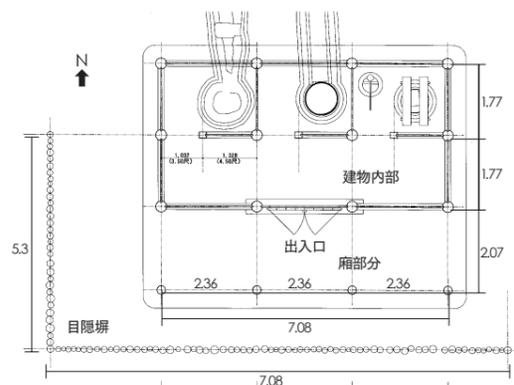
■復元厠舎平面図

また、建物内部については3室に分け、それぞれが壁で仕切られた個室に復元しました。ただし、個室に扉を設置すると古代の厠舎としては立派過ぎることや、個室が暗くなってしまふ等の理由から扉を付けていません。

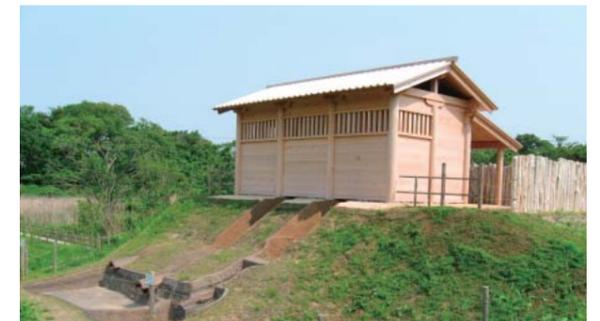
■復元された古代水洗厠舎(北西から)

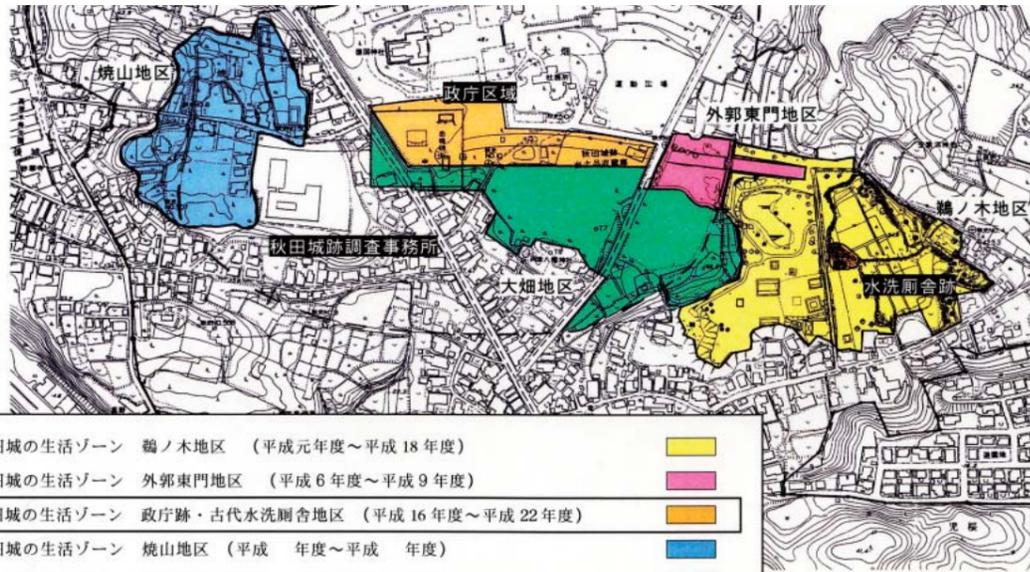
秋田城跡では、調査が進んでいた鶴ノ木地区から政庁域、焼山地区にいたる史跡の東西を、平成元年度から28ヵ年で結ぶ計画を立て整備を進めています。

第Ⅰ期	古代秋田城の生活ゾーン	鶴ノ木地区	(平成元年度～平成18年度)	
第Ⅱ期	古代秋田城の生活ゾーン	外郭東門地区	(平成6年度～平成9年度)	
第Ⅲ期	古代秋田城の生活ゾーン	政庁跡・古代水洗厠舎地区	(平成16年度～平成22年度)	
第Ⅳ期	古代秋田城の生活ゾーン	焼山地区	(平成 年度～平成 年度)	
第Ⅴ期	古代秋田城の生活ゾーン	大畑地区	(平成 年度～平成 年度)

■第1次長期計画図

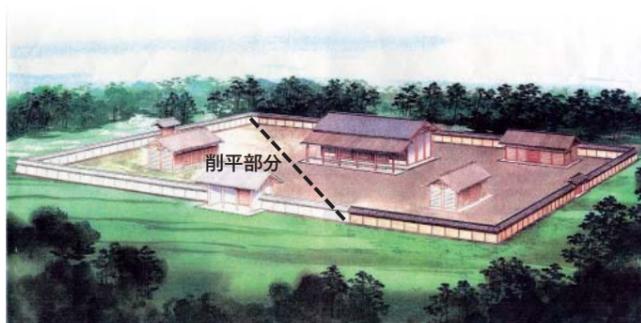
また、正殿等主要な建物については、規則的に建物群が配置されていることを理解してもらうため、平面的に表示する手法を採用しました。

■推定される政庁の姿

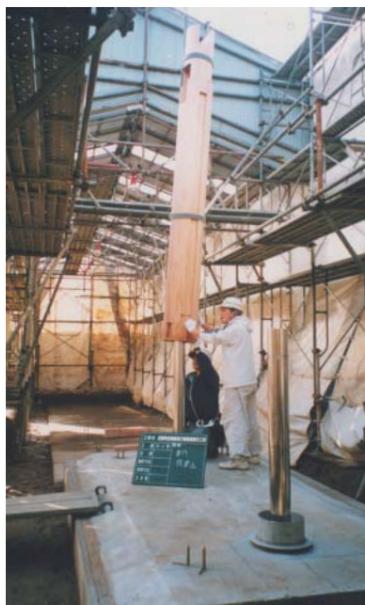
なお、この門は地面に直接柱を立てた掘立柱の門として復元されること、屋根が瓦葺きで重いこと、風圧や地震等による転倒も考えられたことから、写真のように柱には基礎コンクリートから立てたステンレス鋼管を挿入することで補強しています。

■政庁東門柱設置状況

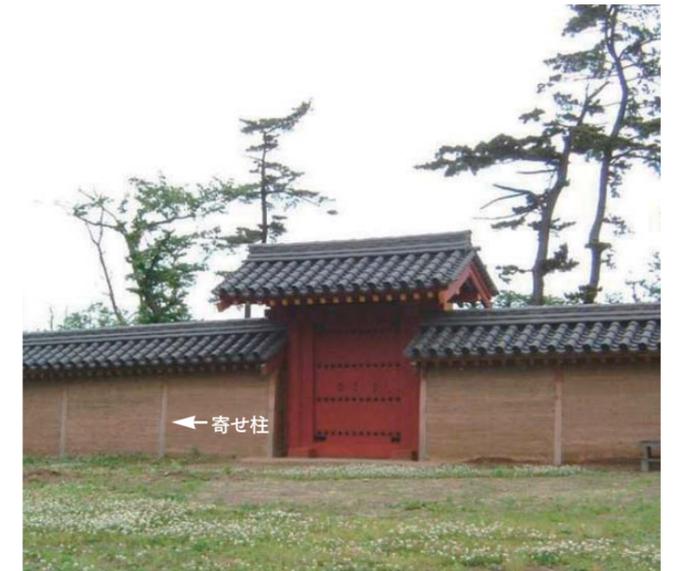
築地塀については発掘された遺構と文献から、寄せ柱のある版築で、基底幅1.2m、棟高約2.6mに復元しました。

■政庁東門柱と築地塀関係図

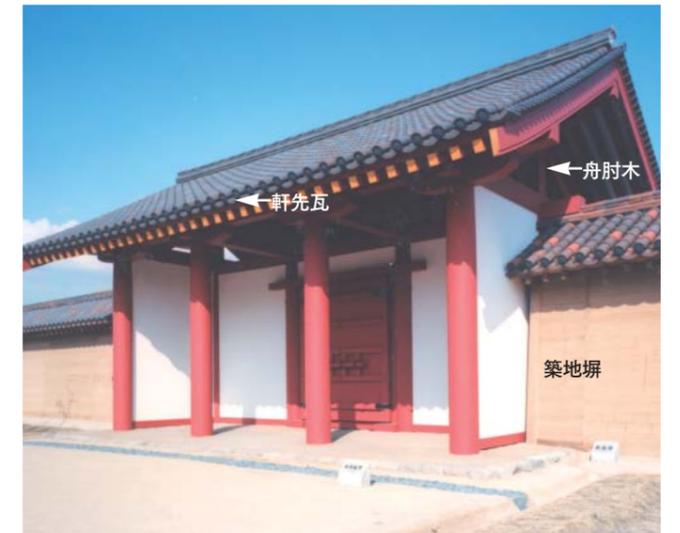
初期の秋田城で外側の囲い(外郭)として巡っていた築地塀は瓦葺きの土塀で、本体は土を数cmの厚さに叩き締めながら、高さ3m以上に積み上げていました。この地区では、発掘調査によって確認された東門とそれに連なる築地塀60m、鶴ノ木地区から政庁に続く大路の一部を復元しています。

外郭東門復元の特徴としては、柱の上の桁を支える部分(組物)を、地域性を加味し、秋田県内の中世の建物を参考に、もっとも簡素な舟肘木にしていることがあげられます。また、瓦についても、軒を飾る軒平・丸瓦が検出されなかったことから、平瓦を二枚重ねて、丸瓦には漆喰に墨を混ぜ黒くしたものを詰め、それぞれの代わりとしています。なお、いろいろな色の瓦が検出されたことから、当時の姿に近い数種類の色の瓦で葺いています。

■復元された外郭東門と築地塀
