秋田城跡 史跡公園ガイド

平成21年7月13日
秋田城跡調査事務所

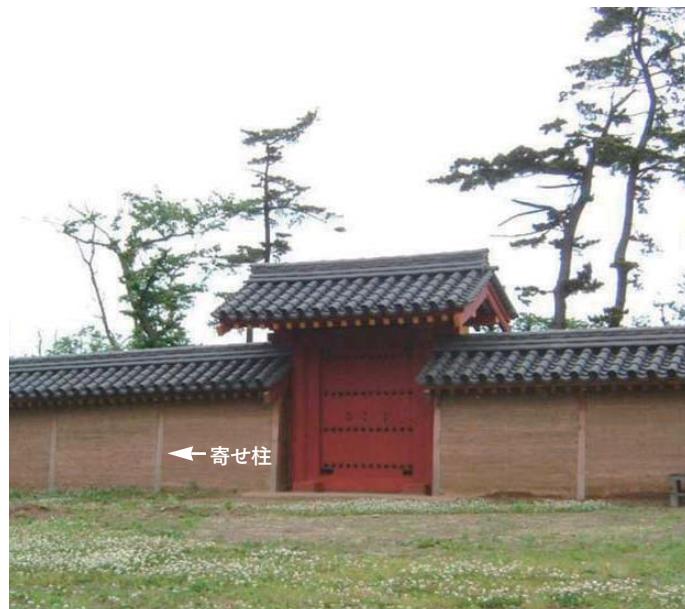
■政庁東門柱と築地塀関係図

築地塀については発掘された遺構と文献から、寄せ柱のある版築で、基底幅1.2m、棟高約2.6mに復元しました。

屋根については、瓦の出土量が少ないとから上土形式の板葺きである可能性も考えましたが、次期築地塀に瓦が混入していることや、後の改修に伴う大規模な整地の際に除去されたと考えられること等から、瓦の量は十分あったとし、瓦葺きとしました。

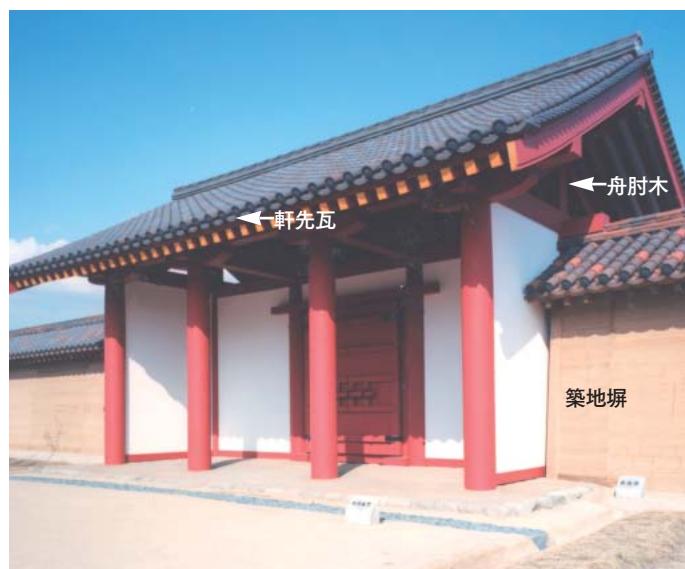
■復元された外郭東門と築地塀

初期の秋田城で外側の囲い(外郭)として巡っていた築地塀は瓦葺きの土塀で、本体は土を数cmの厚さに叩き締めながら、高さ3m以上に積み上げていました。この地区では、発掘調査によって確認された東門とそれに連なる築地塀60m、鶴ノ木地区から政庁に続く大路の一部を復元しています。

外郭東門復元の特徴としては、柱の上の桁を支える部分(組物)を、地域性を加味し、秋田県内の中世の建物を参考に、もっとも簡素な舟肘木にしていることがあげられます。また、瓦についても、軒を飾る軒平・丸瓦が検出されなかったことから、平瓦を二枚重ねて、丸瓦には漆喰に墨を混ぜ黒くしたものを詰め、それぞれの代わりとしています。なお、いろいろな色の瓦が検出されたことから、当時の姿に近い数種類の色の瓦で葺いています。

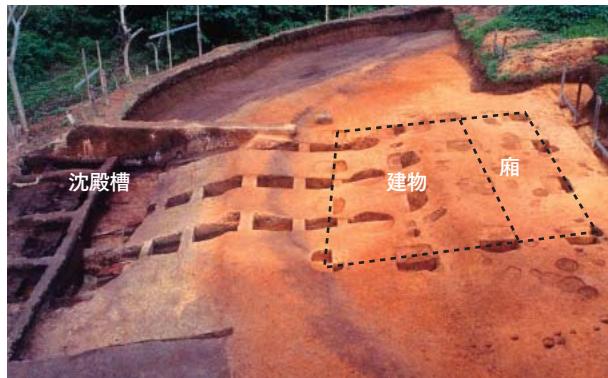
建物跡の中には3基の便槽が配置され、それぞれから北側の沼地斜面方向に木樋が埋設され(傾斜角は約6度)その先端の沼地部分に沈殿槽が掘られています。この便槽・木樋等については、一基は発掘状態を再現し、もう一基は構造がわかるように復元した便槽・木樋などについて土を取り除いた状態のもの、最後の一基は、水を流す体験ができるものとし、遺構に対する理解を深めてもらう工夫をしています。

古代水洗廁舎遺構写真（西から）

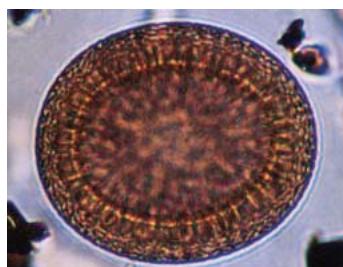
また、沈殿槽から検出された有鉤条虫卵は、豚食を常食とする人間に感染する条虫の卵で、限られた遺跡でしか検出されていない極めて特殊なものです。豚食の習慣は古代日本ではなく、中国大陆などに見られることや、奈良時代には中国大陆にあった渤海国から出羽国に使節が来航したとの記録もありますので、その渤海使が使用した可能性もあります。

検出された有鉤条虫卵

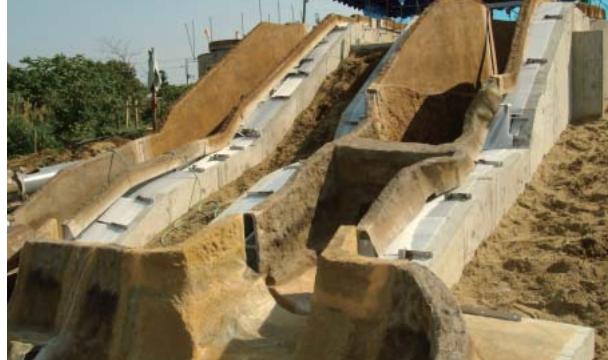
木樋等複製品設置状況

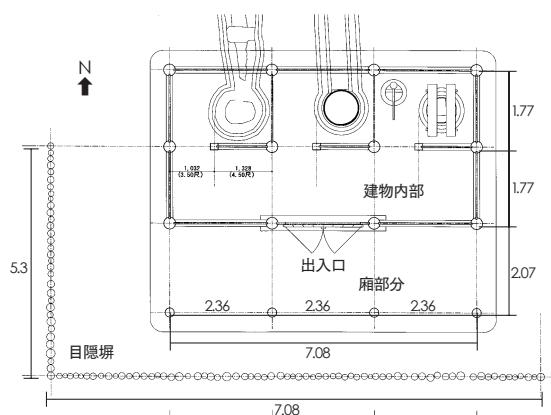
また、建物内部については3室に分け、それぞれが壁で仕切られた個室に復元ました。ただし、個室に扉を設置すると古代の廁舎としては立派過ぎることや、個室内が暗くなってしまう等の理由から扉を付けていません。

復元廁舎平面図
