あなたの会社や店舗にPCBを含む照明器具があるかも!?

照明器具のPCB含有確認を

PCB使用安定器の処分期限

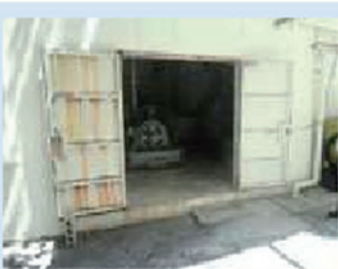
古い倉庫などに設置された状態で発見

安定器が発見された倉庫入口

天井角部に古い安定器を発見

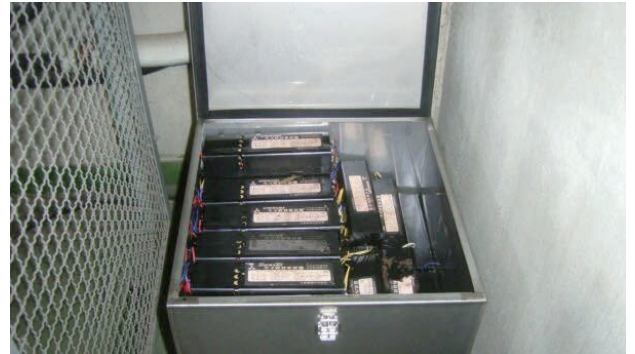
容器に収納された状態で電気室で発見
