# 秋田市学校施設長寿命化計画

## 本 編

令和8年3月改定  
秋田市教育委員会

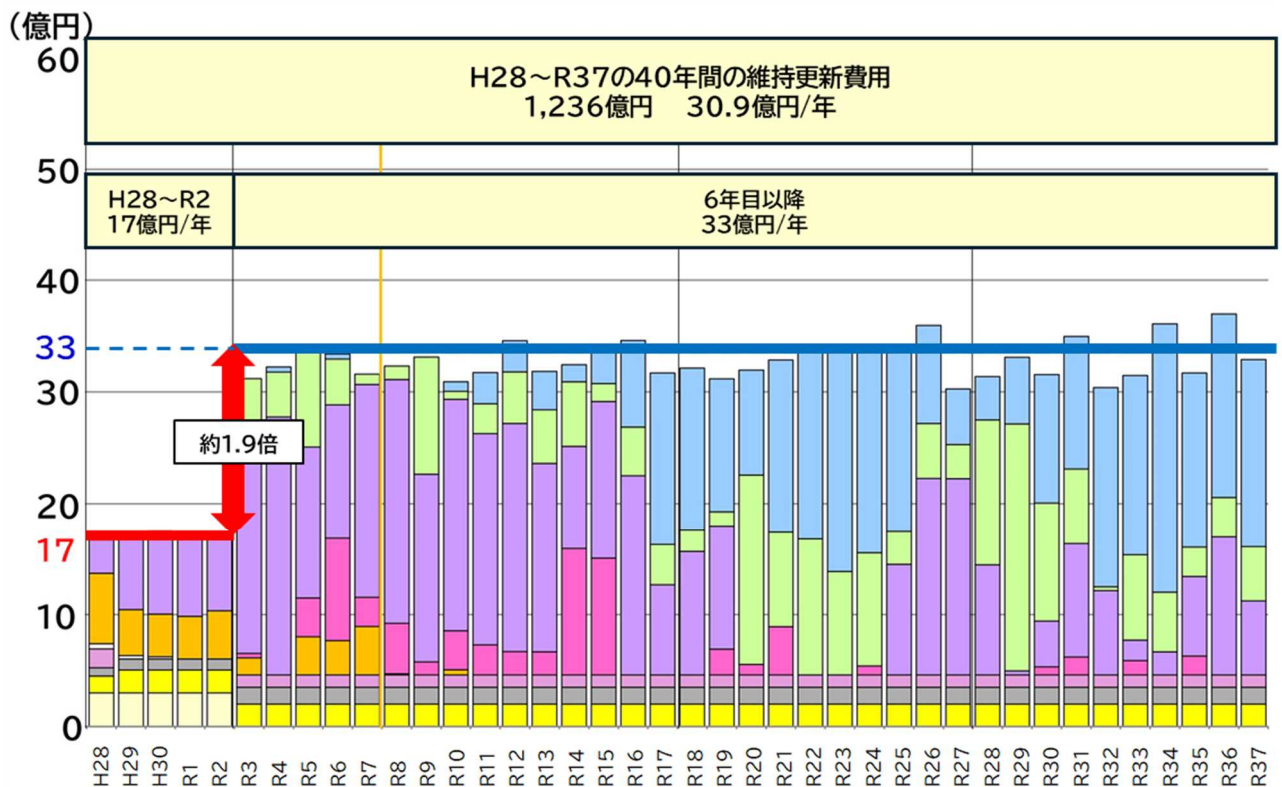
図表 1-8 計画策定時のコストシミュレーション

計画の策定により、対象建物の劣化状況を把握し、80年間の使用を目標に長寿命化を図った。これにより平成28年度から令和37年度までの維持・更新コストは、40年間で1,236億円（30.9億円/年）となり、40年程度で建て替えを行う従来型の整備と比較して約40%の縮減を見込んだ。

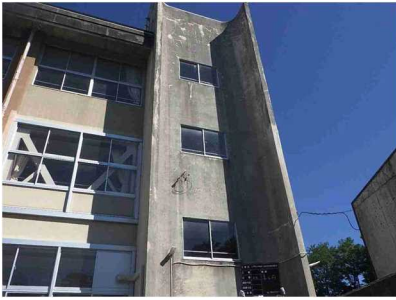
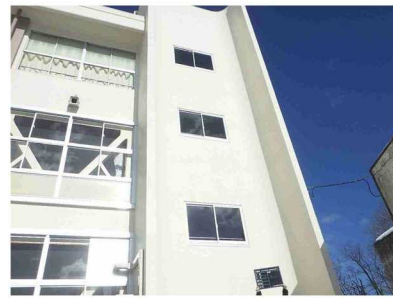
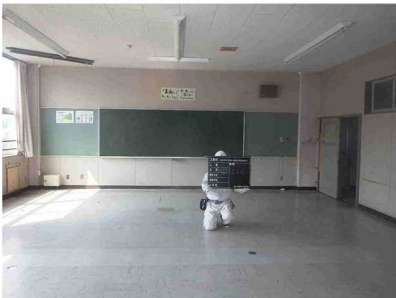
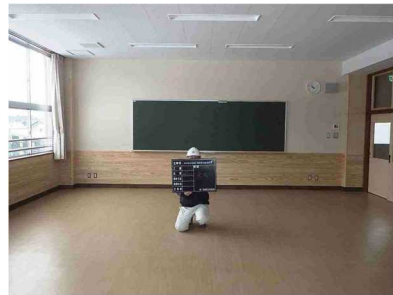
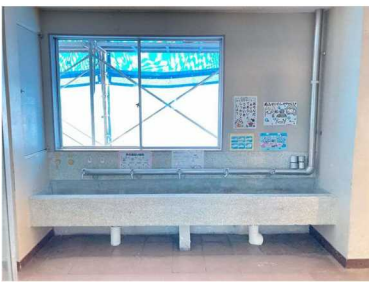
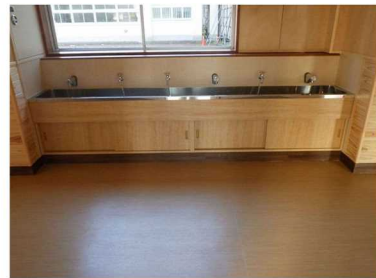
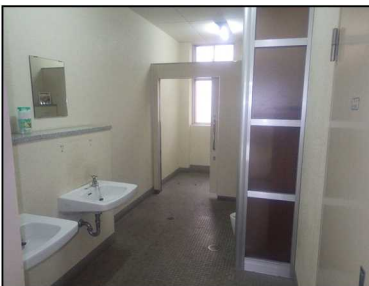
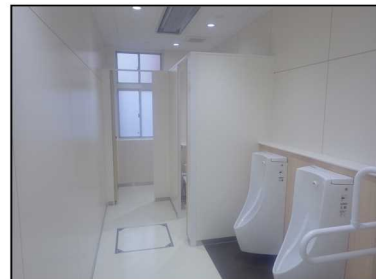
図表 1-10 長寿命化改修における改善事例(旭川小学校)

（工事内容）外部改修工事：屋上防水・外壁改修（中性化防止含む）

内部改修工事：床・壁・天井仕上げ材張替え、一部間仕切壁の更新

設備工事：配線・配管の更新、設備機器の更新

外壁の改修

教育環境の改善（木質化）

設備更新

トイレ環境の改善

長寿命化改修において、内部の改修を実施する場合には、工事期間中は教室等の使用を停止しなければならないため、工事をフロア単位で2か年に分けることで、学校活動への影響を最小限に抑えた。また、サッシなどの部位は、状態の悪いものを除き、既存のものを使用することで、コストの縮減を図った。

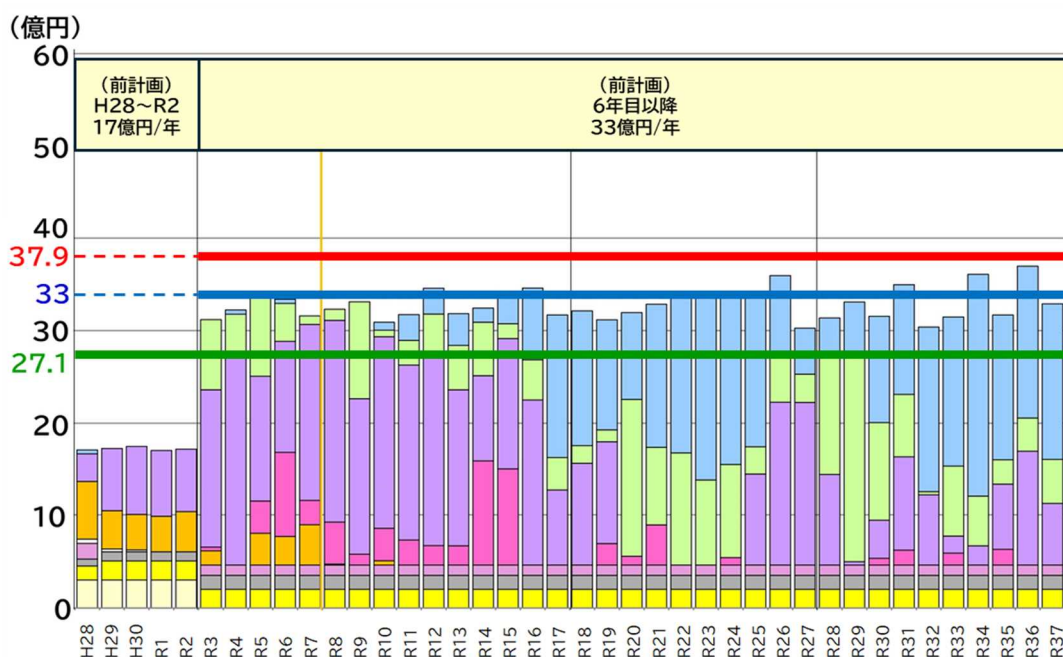
図表 1-11 計画の時点更新

①に計画策定時からの工事単価の上昇を考慮すると37.9億円/年となる。  
(令和8年度からの30年間の費用を試算)

※補正には建設工事費デフレーター（国土交通省が公開している建設工事に係る工事費額を基準年度の実質額に変換する指標）を用いた。

計画策定時のコスト見通しに令和7年度時点までの学校統廃合を反映させると、施設の維持更新費用は約3.8億円/年削減され、40年間の費用は1,085億円、年間27.1億円となる。

さらに、統廃合を反映したものに計画策定後から現在までの工事価格の上昇を考慮すると、令和8年度からの30年間の維持更新費は37.9億円/年となり、計画策定時における同期間の33億円/年から1.14倍となる。

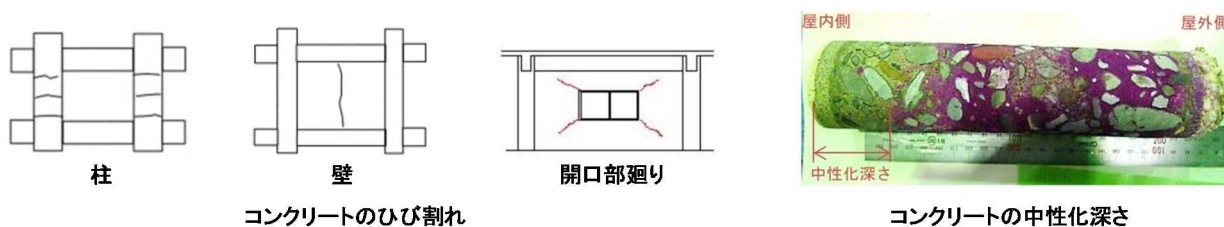
通常、これらの劣化現象は単独で発生するが、個々の劣化現象は互いに助長しあう関係にある。例えば、鉄筋がコンクリートの中性化や塩分の侵入によって腐食すると、コンクリートのひび割れや剥落などの劣化を招く。また、コンクリートに組織崩壊やひび割れが生じると、鉄筋の腐食が促進される。

※コンクリートの中性化：経年により、コンクリート内部のアルカリ成分が失われることをいい、中性化の進む深さは時間の平方根に比例する。中性化が進行すると、内部の鉄筋が錆びやすい状況になる。

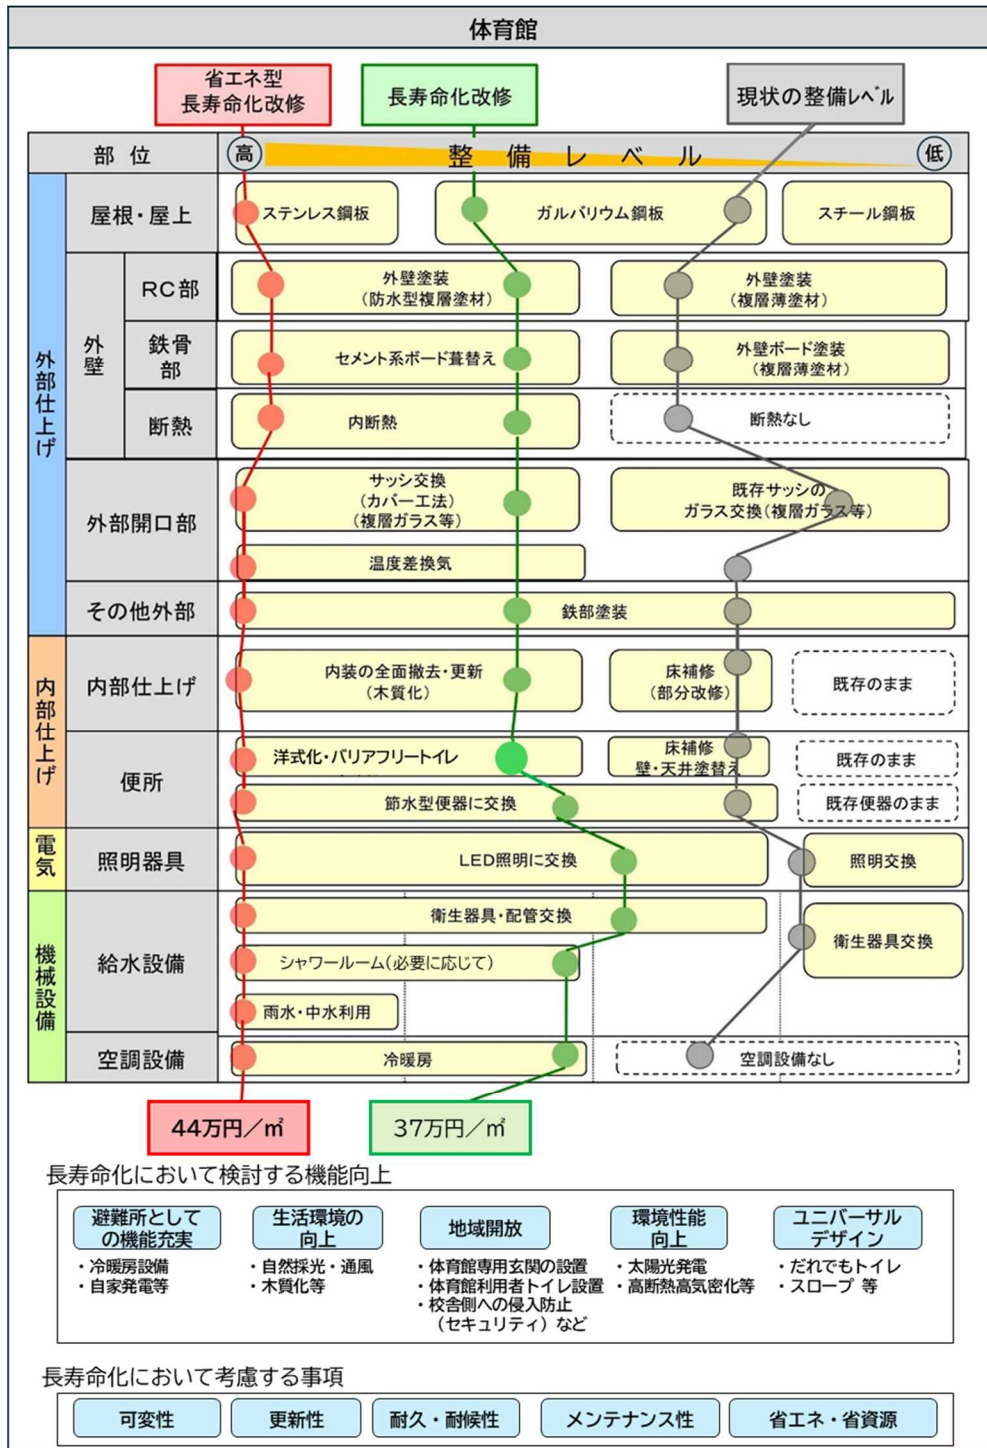
図表 3-4 長寿命化改修における整備レベル(体育館)

体育館においては、屋根および外壁の改修は、既存の仕上げや劣化の状況により、葺き替え（張り替え）だけでなく、カバー工法も検討するほか、災害時の避難所としての機能や地域開放を考慮した整備を検討する。
