# 医用テレメータの 電波管理実践ガイド

Practical guide for radio wave  
management of  
medical telemetry devices

# 01 目的

「医療機関において安心・安全に電波を利用するための手引き」※<sup>1</sup>およびこれまでに得られた知見を基に医用テレメータの電波管理実践ガイドを作成する。また、看護師、臨床工学技士、医療機関管理者・事務職の個々を対象とした実践ガイドを作成し、その活用を進めることを目的とする。

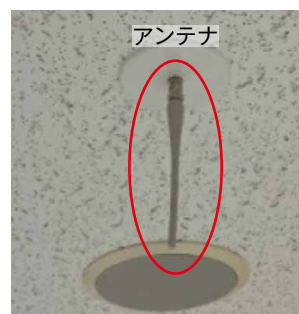
《図2》天井下方向の設置例

- ☐ 増設するアンテナは病室中央付近の天井への設置を推奨する《図2、図3》
- ☐ 増設するアンテナを天井裏に設置する場合は、アンテナ付近に点検口を設ける

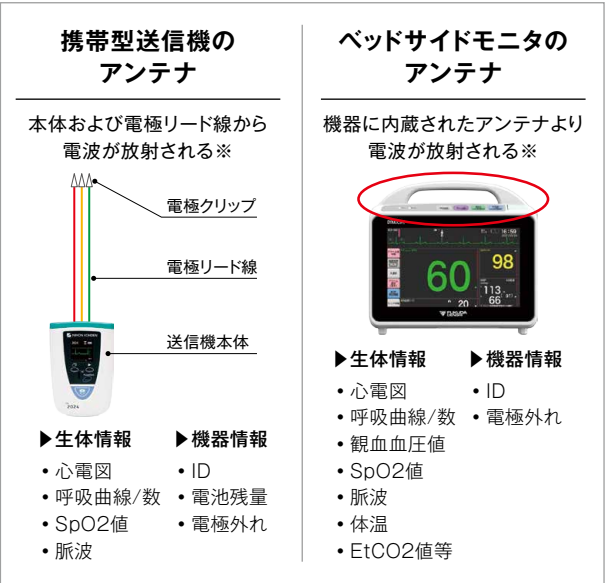
《付図1-2》送信機の構成と生体情報について  
※機種により異なる

患者の生体情報を電波で送信するための送信機は携帯型と据置型（ベッドサイドモニタ）がある《付図1-2》。

- ① 周波数・チャンネル数： 420MHz 帯～440MHz 帯内の480チャンネル(6バンドに区分け)が割り当てられている。6バンドのうちバンド3は、テレメータ・テレコントロールと共用しているため、極力使用を避けるなど注意が必要。
- ② 無線局種別・送信出力：「特定小電力無線局」(免許不要局)・1mW 以下(A、B、C、D型)
- ③ 送信機構成： 本体及び電極リード線から電波が放射される《付図1-2》
- ④ 受信アンテナ方式及び構成

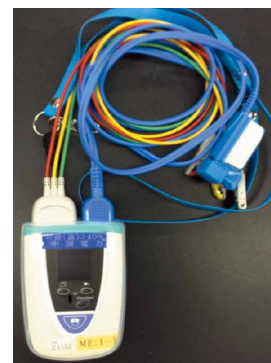
※1: リード線が丸まっていないか

- ☐ 患者が使用しているチャンネルを確認する
- ☐ 患者の場所を確認する（在室かどうか）
- ☐ トイレに行っていないかなど
- ☐ 患者が電波の届きにくいところへ行っていないか  
（事前に不感エリアを把握している場合）
- ☐ 送信機の電源が入っているか
- ☐ 送信機の電池残量は十分か
- ☐ 送信機の表示が正常か
- ☐ アンテナとしてリード線を使用している場合、リード線が丸まっていないか※1
- ☐ 送信機、リード線が患者の身体の下になっていないか※2
- ☐ 送信機を交換して改善するか
- ☐ セントラルモニタのチャンネルは送信機と同じになっているか

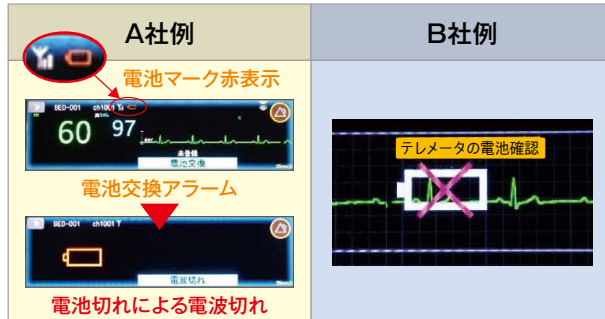
《付図4-7》 セントラルモニタ表示例(電池切れ)  
※機種や電波の状態により表示が異なる

- ☐ セントラルモニタ・送信機の表示で確認する
- ☐ 「電池切れ」「電池電圧低下」「電池交換」などが表示された場合は電池交換を実施する
- ☐ 電池交換後に電源入れ忘れに注意する
- ☐ 電池交換後にセントラルモニタで正常に動作していることを確認する
