# 秋田市地震防災マップ

## 地域の危険度マップ (建物全壊率分布図)

中央地域

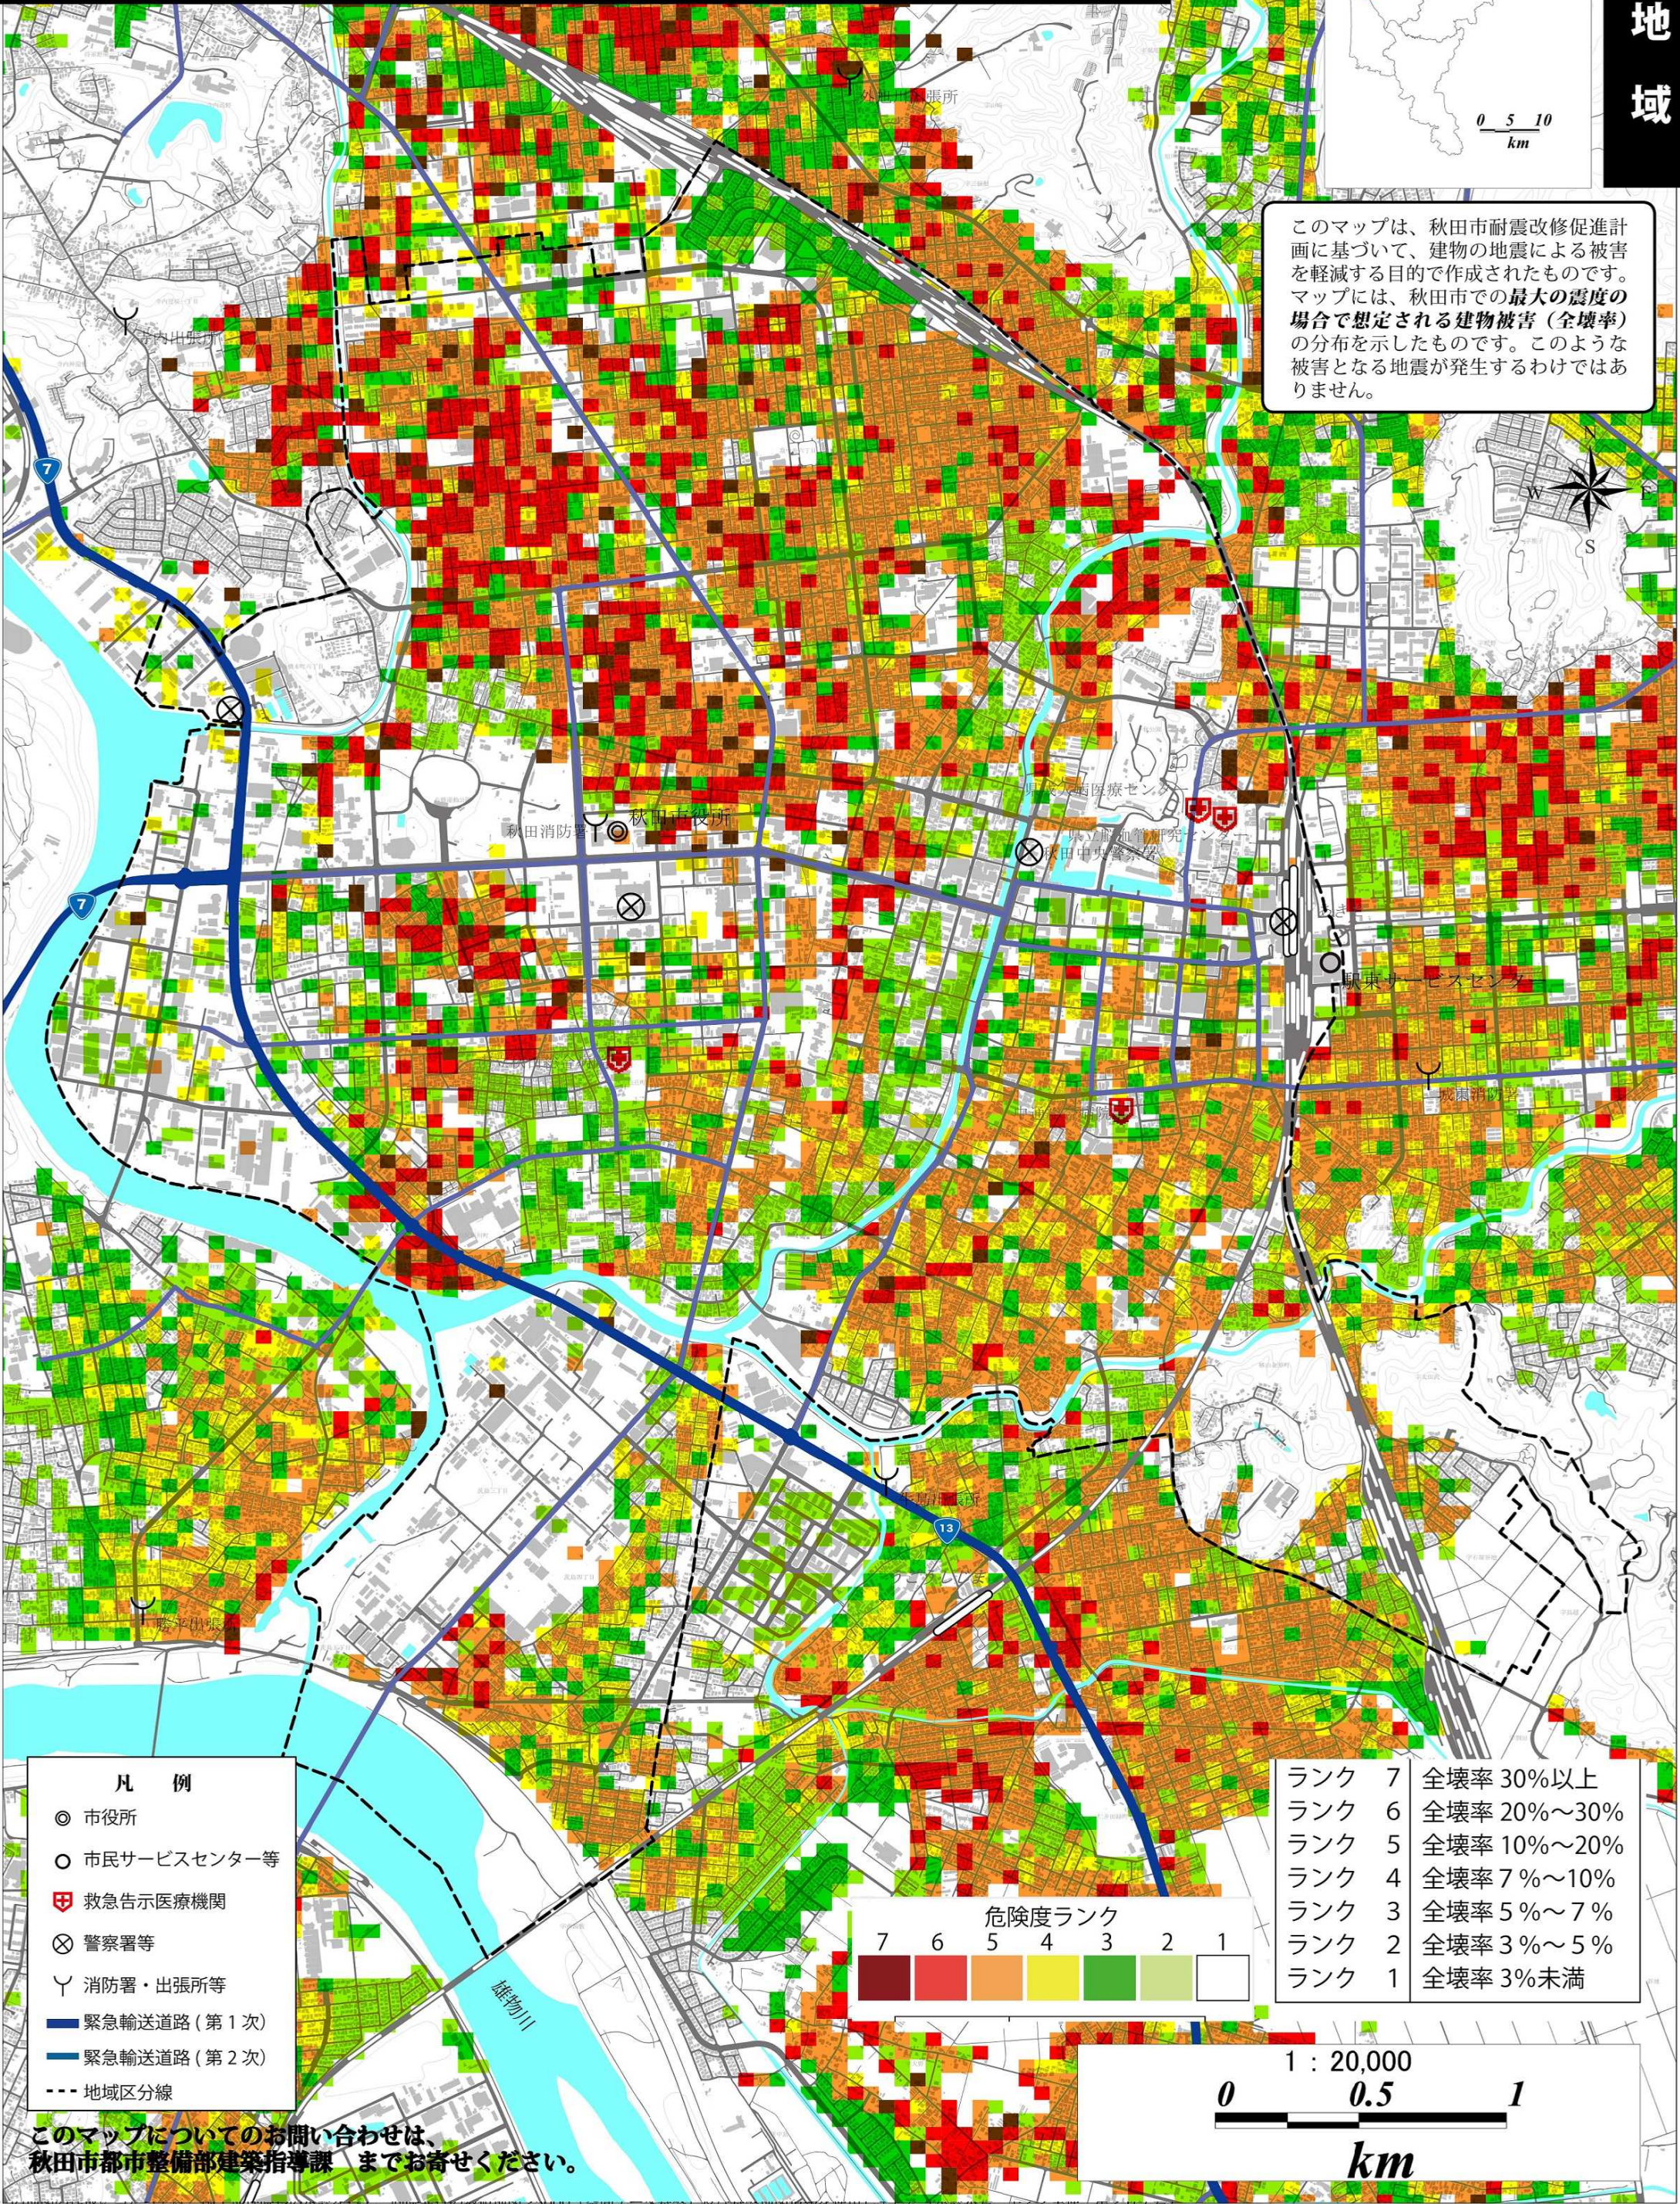
このマップは、秋田市耐震改修促進計画に基づいて、建物の地震による被害を軽減する目的で作成されたものです。マップには、秋田市での最大の震度の場合で想定される建物被害(全壊率)の分布を示したものです。このような被害となる地震が発生するわけではありません。

ランク 7	全壊率 30%以上
ランク 6	全壊率 20%~30%
ランク 5	全壊率 10%~20%
ランク 4	全壊率 7%~10%
ランク 3	全壊率 5%~7%
ランク 2	全壊率 3%~5%
ランク 1	全壊率 3%未満
