# あきまる 秋麻呂くん 通信

## 政庁と史跡公園 連絡橋特集

令和3年7月31日秋田城跡歴史資料館

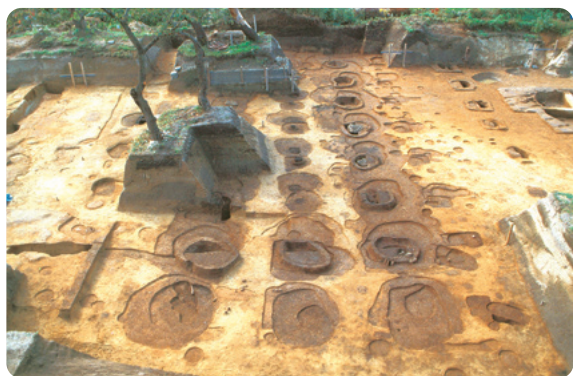
発掘された東脇殿跡(北から)

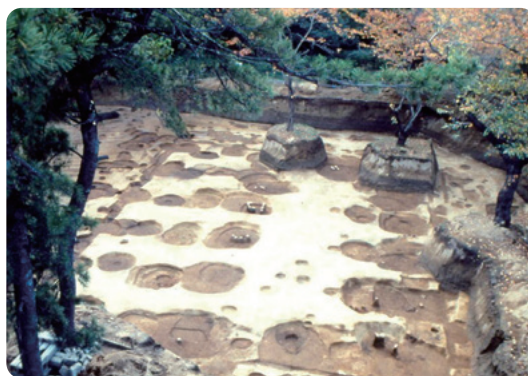
発掘された正殿跡(東から)

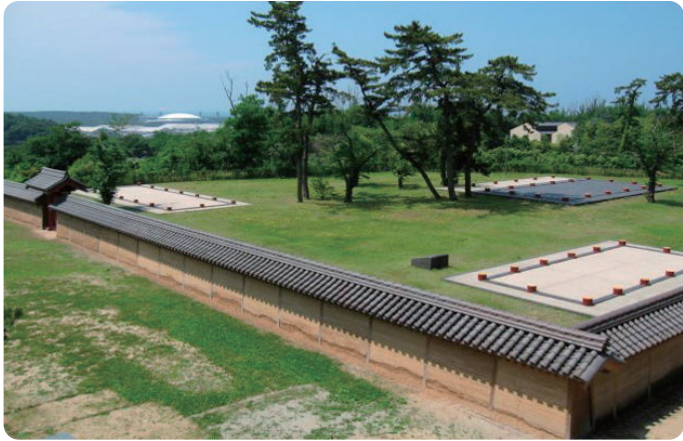
復元整備された政庁(北東から)

現地には、明治時代の道路の開削により失われた南西側を除き、政庁東門や瓦葺きの築地塀、建物跡などが復元されています。

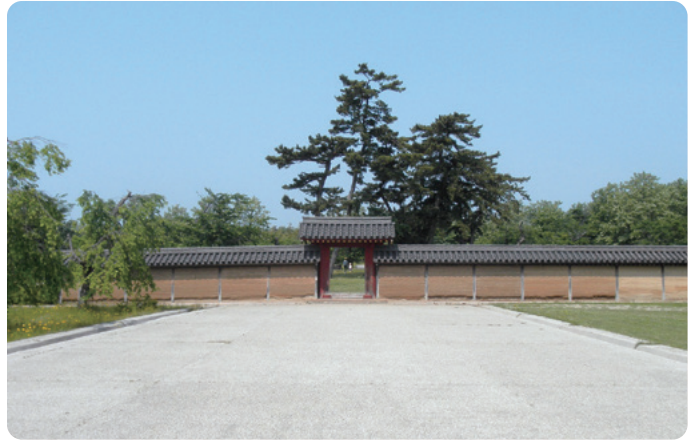
政庁東門と復元された城内東大路(東から)

政庁から外郭東門<sup>がいかくひがしもん</sup>に向かう道を城内東大路と言います。調査により確認された幅約12mの奈良時代の道路跡が復元されています。

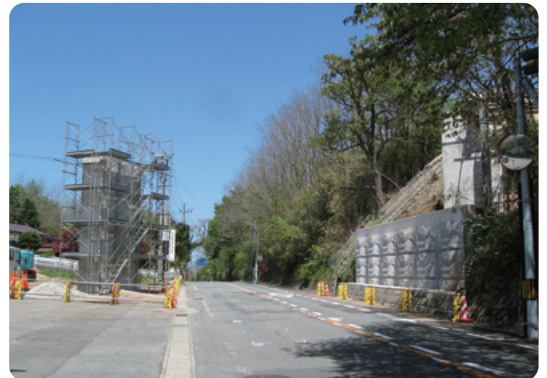
道路が開削された場所に史跡公園連絡橋を整備中

明治時代になり、明治天皇の秋田ご巡行に合わせ、明治9年に街道の政庁付近の開削、切り通し工事が行われました。その際に残念ながら政庁跡の西側三分の一が失われたと考えられます。道路の開削により、かつては同じ高さでつながっていた地面が大きく削られて地形が変わり、城跡の東西が分断されることとなりました。

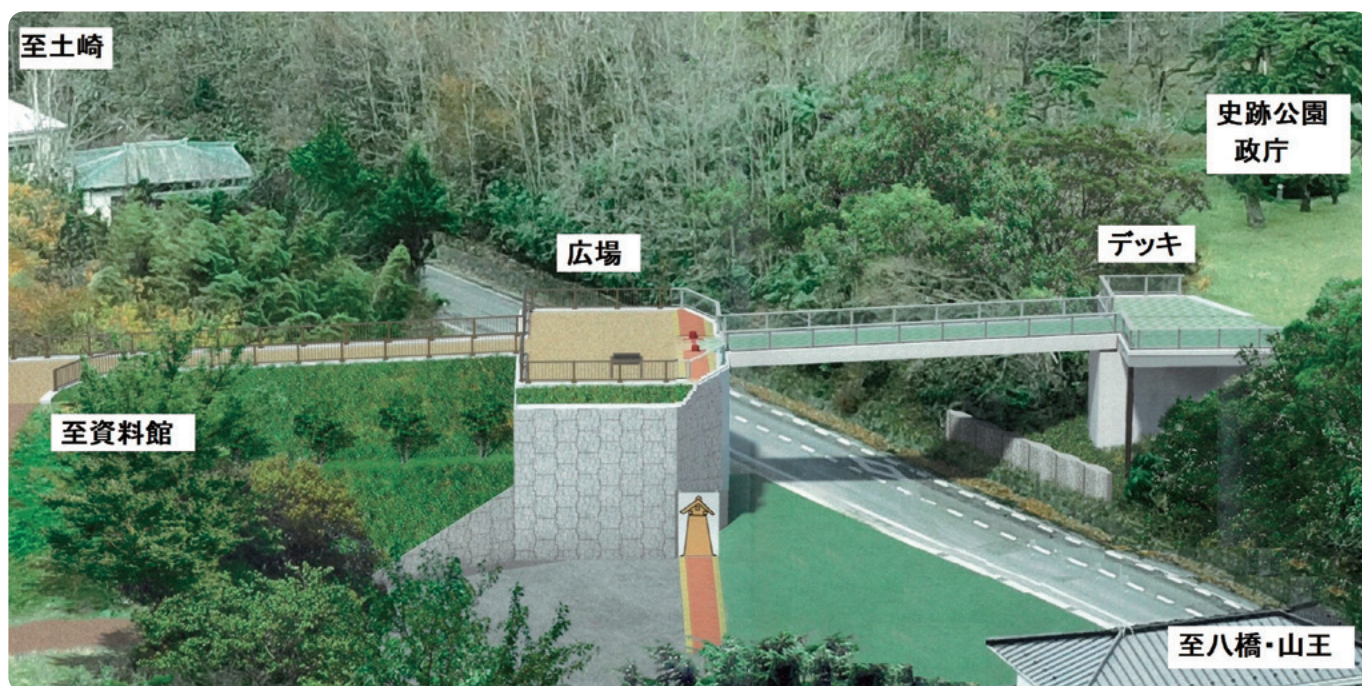
■ 史跡公園連絡橋完成予想図

この連絡橋は道路の東西両側に橋台があり、西側に広場、東側にデッキのある長さ18.6メートルの歩道橋です。橋の整備に合わせて明治時代に行われた道路の切通しで地面が削られてしまった場所に政庁西門や城内西大路などの遺跡の復元も行います。

現在、市道土崎保戸野線(通称「旧国道」)で分断されている史跡西側の歴史資料館と東側の史跡公園を結び、史跡の東西を一体化する史跡公園連絡橋を整備しています。

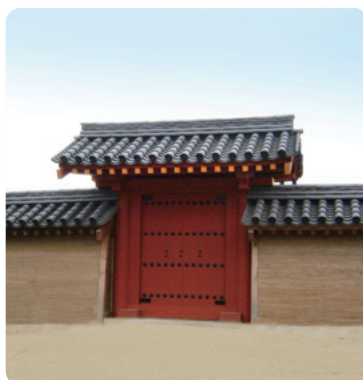
■ 映像で再現される政庁西門の姿(推定図)

連絡橋の西側広場は、かつて政庁西門があった場所です。広場には門と両側の築地塀の位置が表示されます。さらに最新のAR(拡張現実)アプリでスマートフォンなどを使って、当時の門や塀、政庁の建物などの再現映像を見ることができるようになります。
