古川流域の総合的な治水対策事業に関する説明会

令和7年6月29日

治水対策の進捗状況について

2 各整備項目の進捗状況

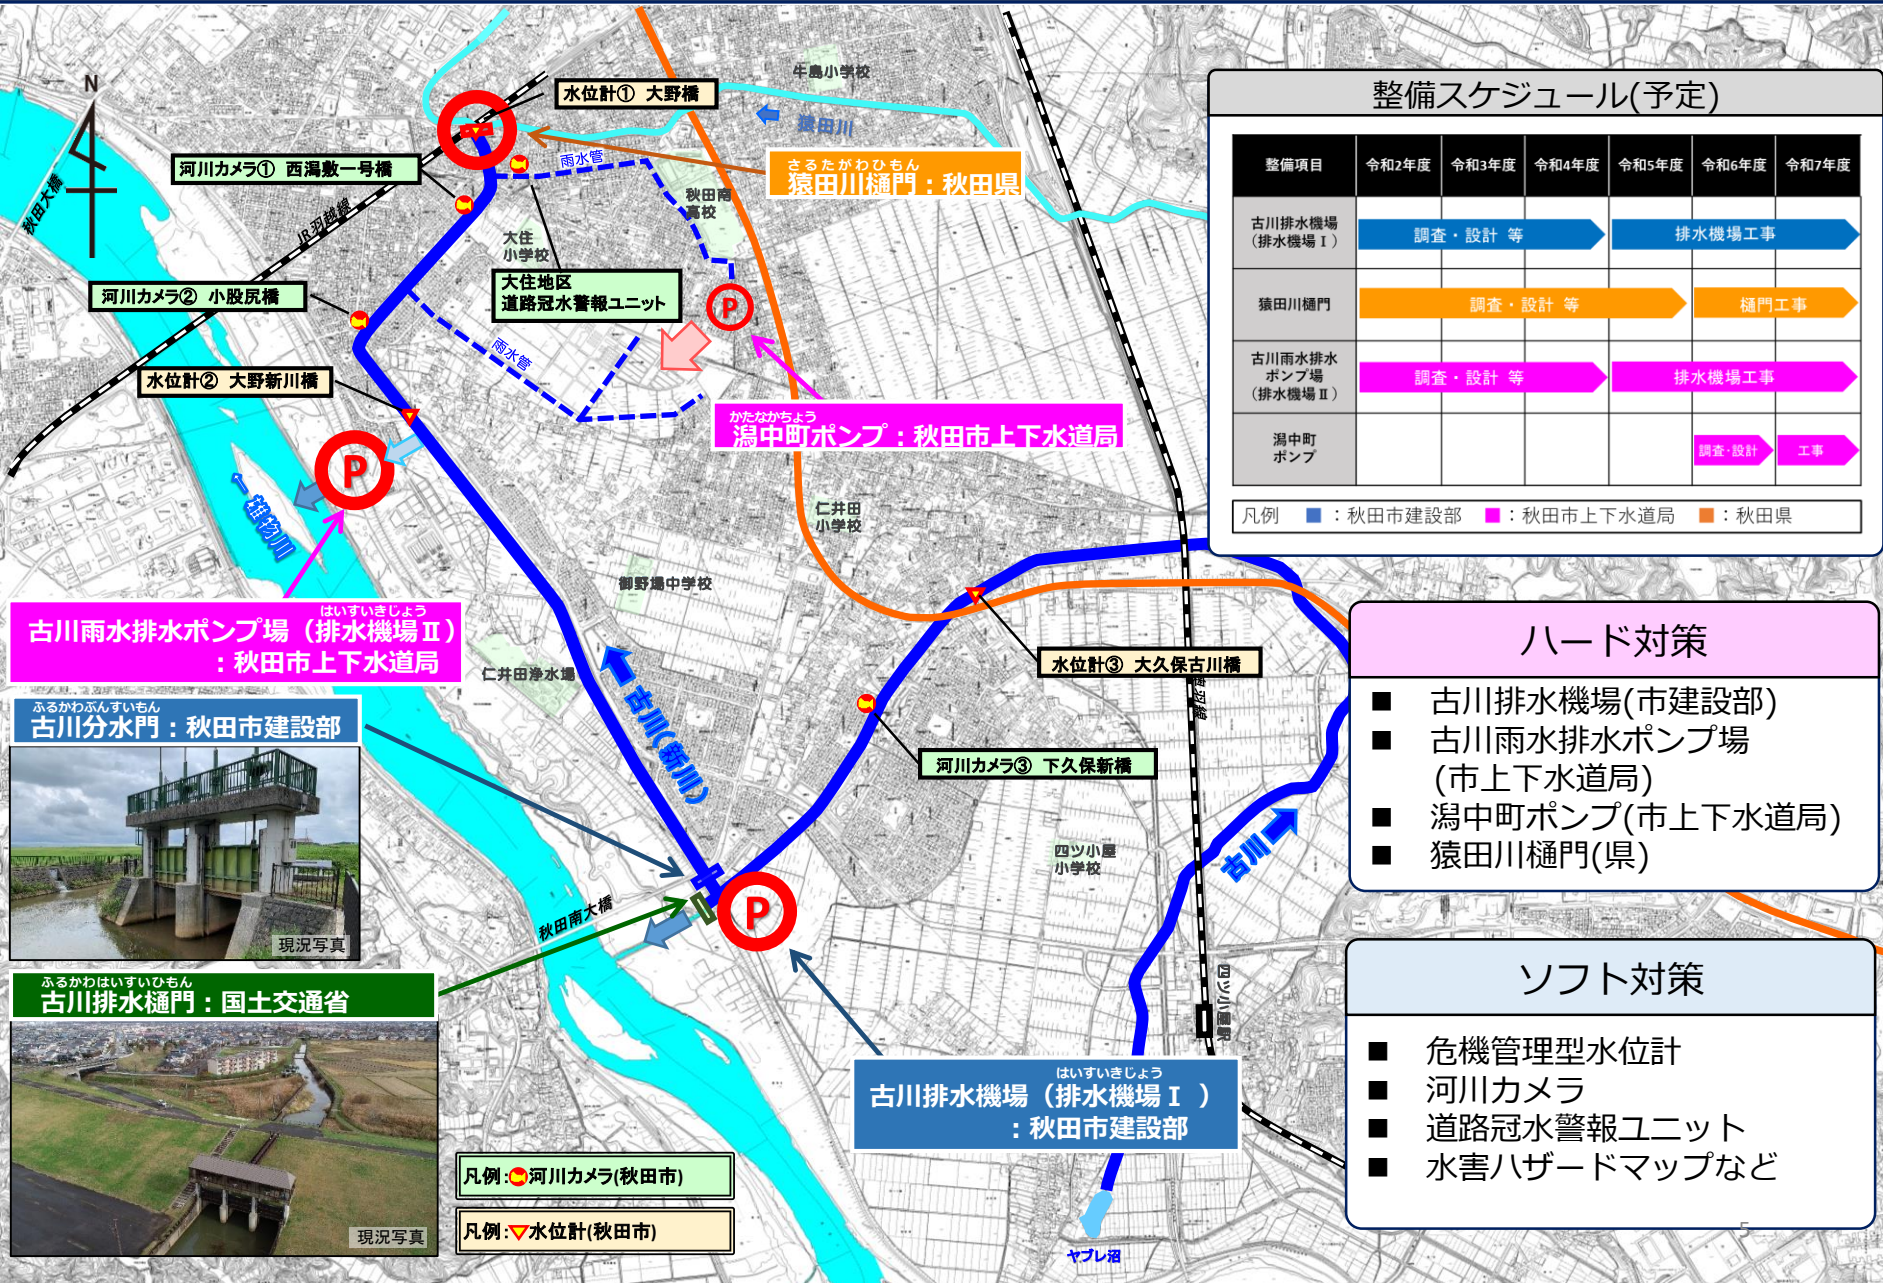
(3) 古川流域の総合的な治水対策 概要図

- ### ハード対策
- 古川排水機場(市建設部)
 - 古川雨水排水ポンプ場(市上下水道局)
 - 濁中町ポンプ(市上下水道局)
 - 猿田川樋門(県)

- ### ソフト対策
- 危機管理型水位計
 - 河川カメラ
 - 道路冠水警報ユニット
 - 水害ハザードマップなど

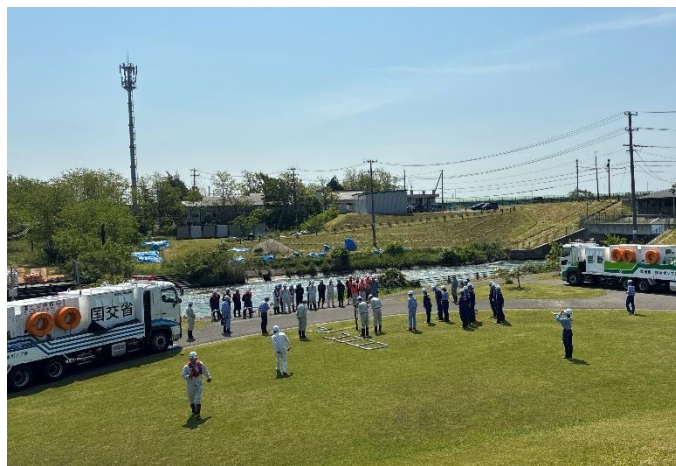
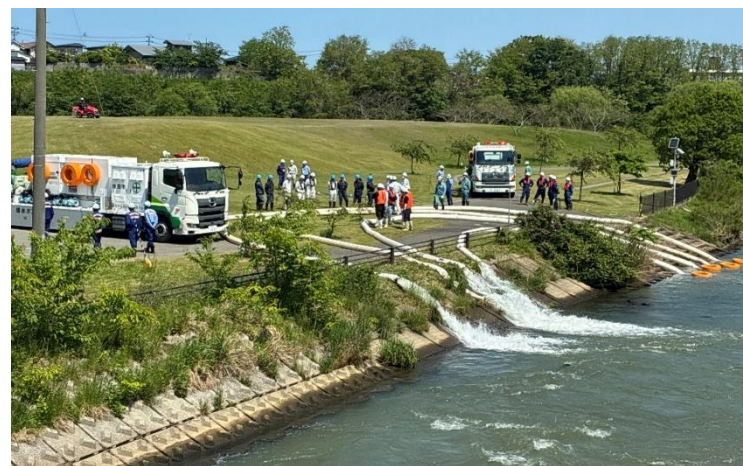
■ 国土交通省と市による排水ポンプ車合同操作訓練の実施

円滑な作業技術の習得や国、市、委託業者間の連携強化を目的とした排水訓練を実施した。

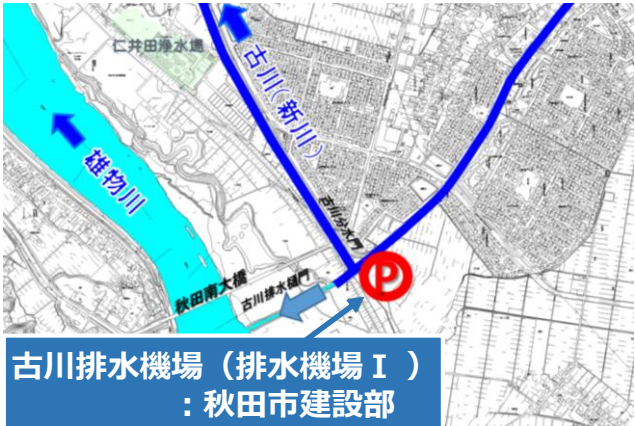
① 水門等がなかったら

本川（雄物川や猿田川）が増水した場合、支川（古川）へ水が逆流して浸水被害が起こります。

② 水門の効果

水門は、本川（雄物川や猿田川）からの逆流を防ぎます。ただし、支川（古川）の水が流れ先を失い、あふれることで浸水被害が起こります。

③ 排水機場の効果

排水機場は、ポンプを使って支川（古川）に溜まった水を本川（雄物川）に吐き出すことで、浸水被害の軽減を図ります。

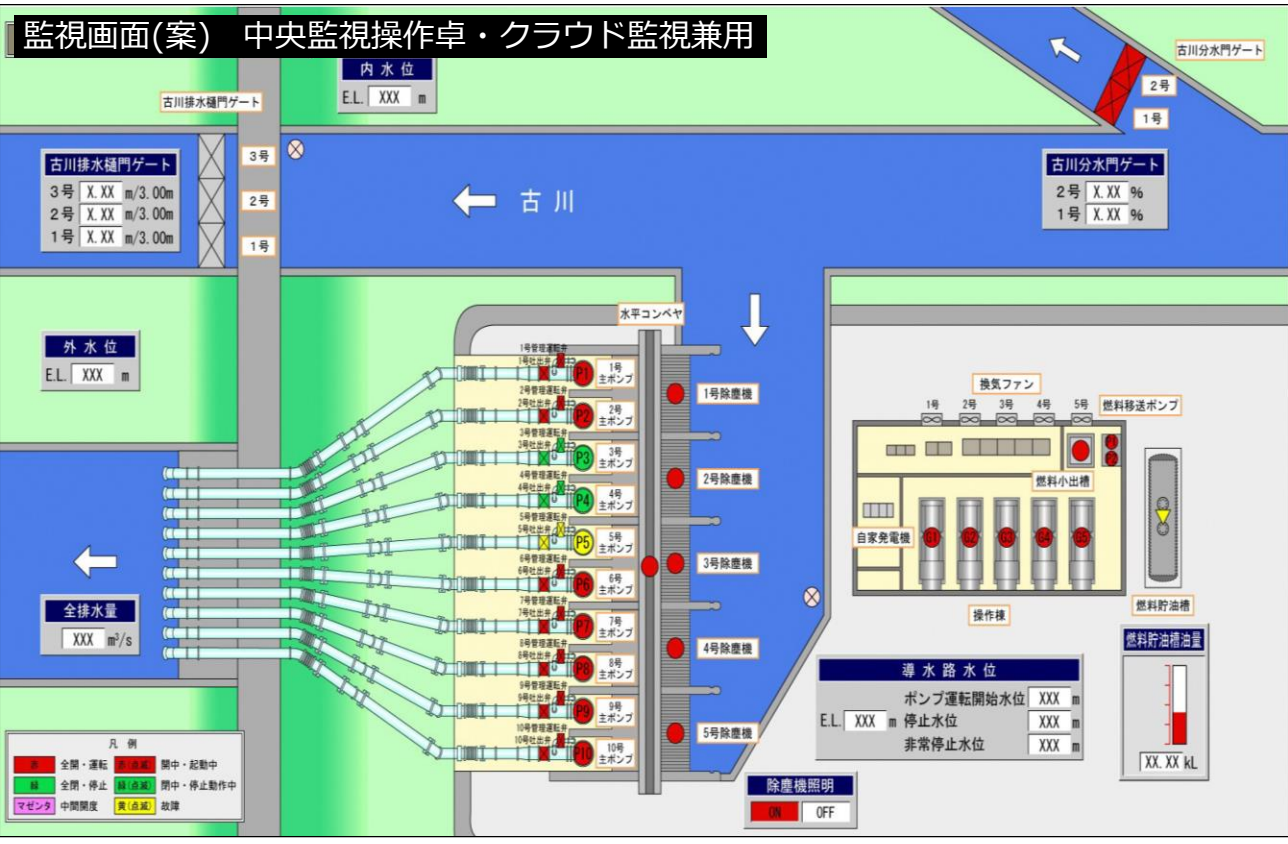
(4) 古川排水機場の運転について

- 排水機場の運転は、現場操作盤での操作のほか、操作棟に設置する中央監視操作卓に様々な機器等の信号を集約し、一つの画面で排水機場全体の監視操作を行う。
- 運転状況や故障などの情報はインターネット（クラウド）を通じて、市役所などにおいても遠隔監視できる。

- 排水樋門と排水機場を連携して操作するため、国から市へ排水樋門の操作委託を受けることについて協議している。
- 排水樋門から樋門の開度計および水位計のケーブルを排水機場の操作棟まで引き込み、中央監視操作卓に信号を取込むことについて協議している。

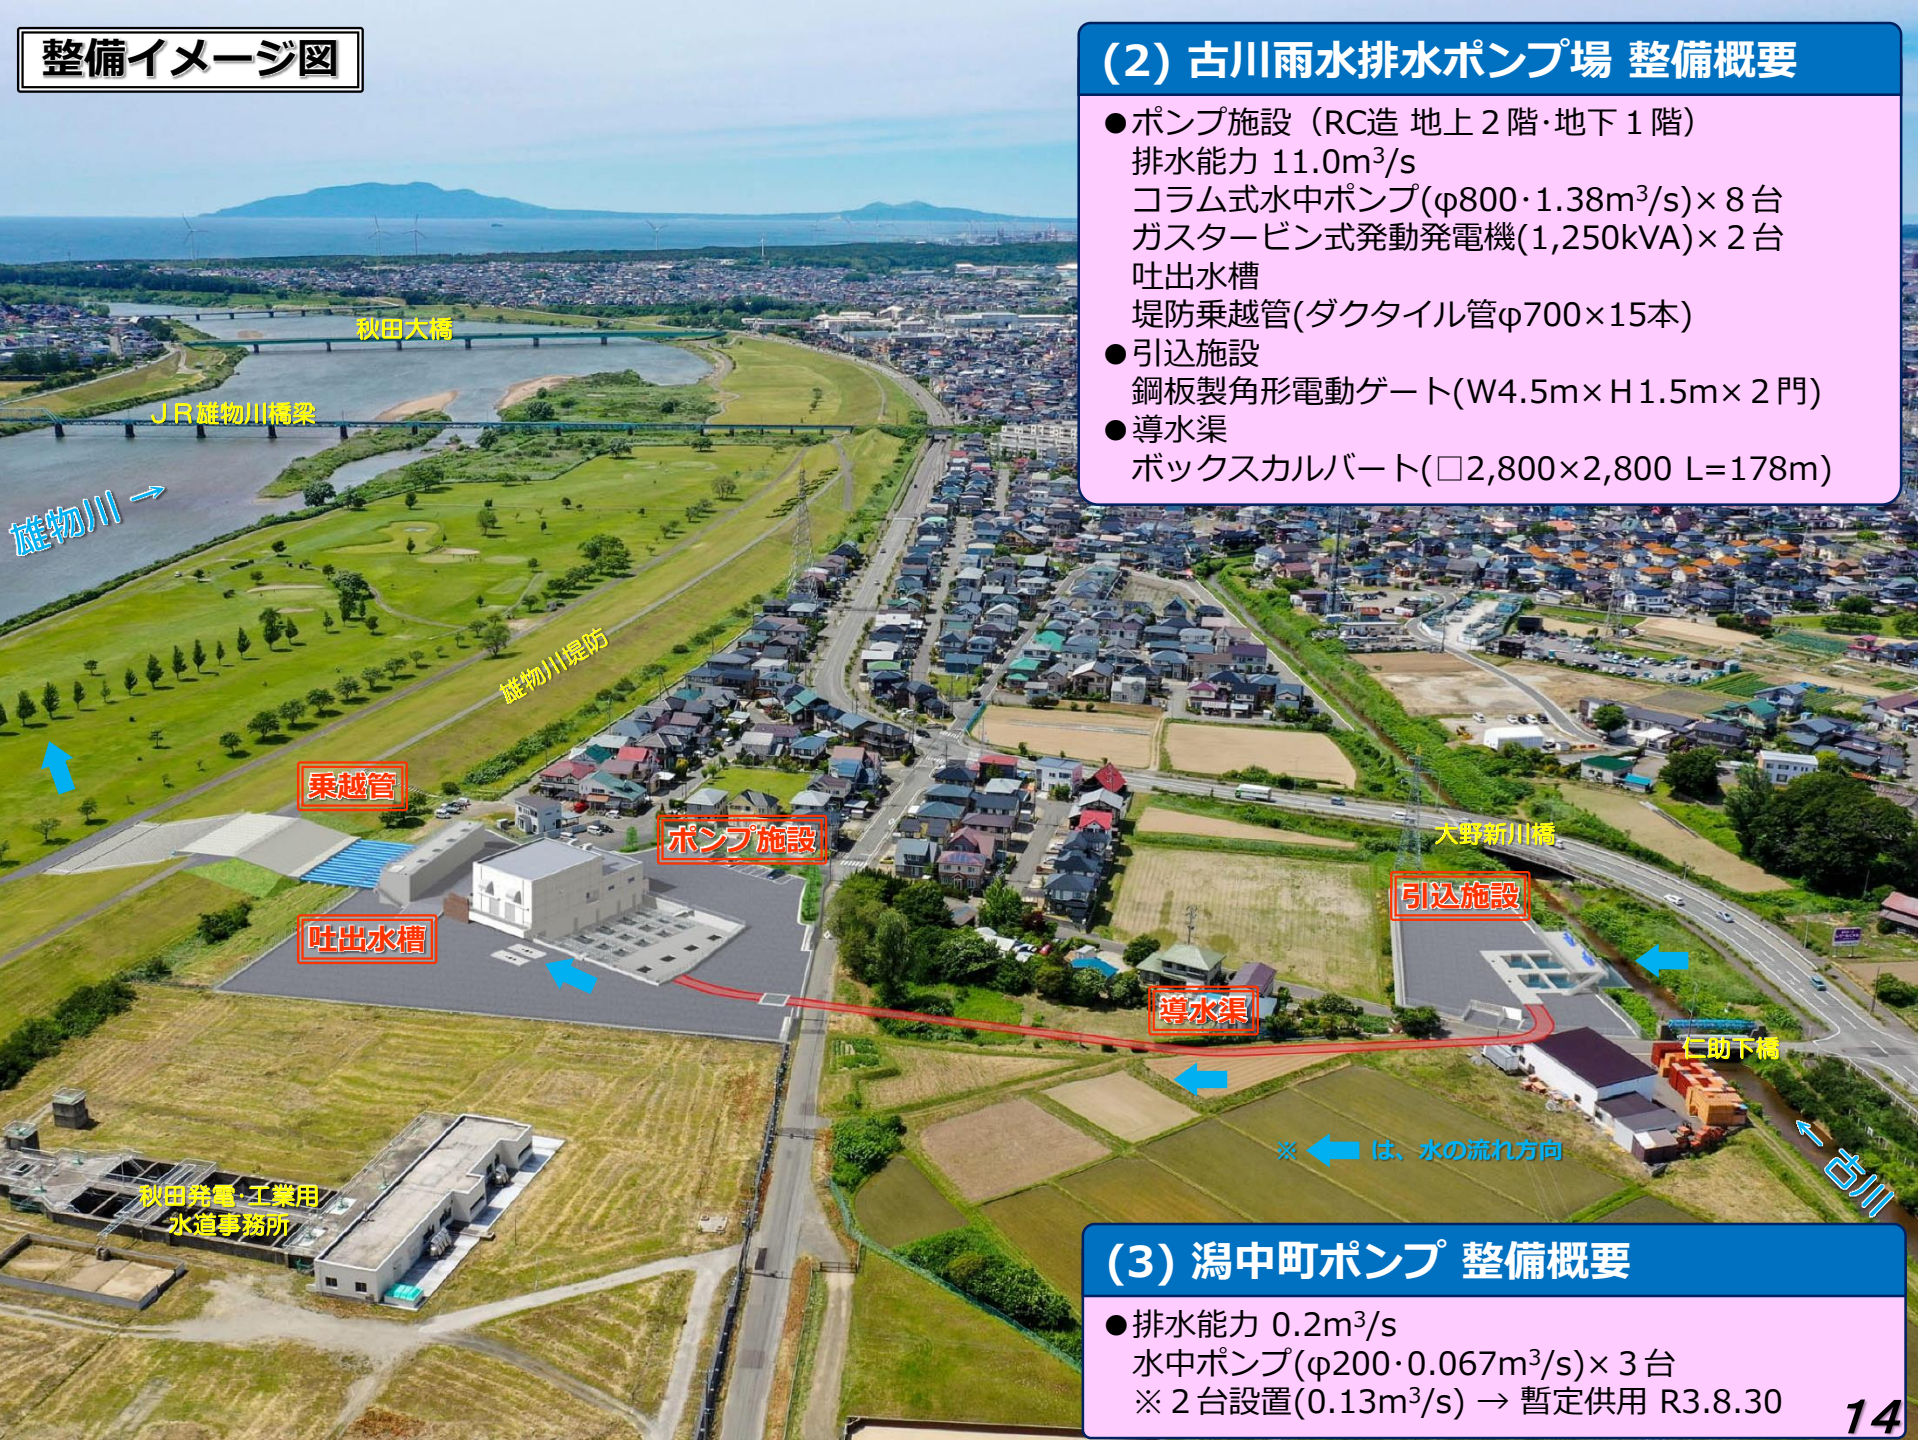
整備イメージ図

- ポンプ施設 (RC造 地上2階・地下1階)
排水能力 $11.0\text{m}^3/\text{s}$
コラム式水中ポンプ($\phi 800 \cdot 1.38\text{m}^3/\text{s}$) $\times 8$ 台
ガスタービン式発動発電機($1,250\text{kVA}$) $\times 2$ 台
吐出水槽
堤防乗越管(ダクト管 $\phi 700 \times 15$ 本)
- 引込施設
鋼板製角形電動ゲート($W4.5\text{m} \times H1.5\text{m} \times 2$ 門)
- 導水渠
ボックスカルバート($\square 2,800 \times 2,800$ L=178m)

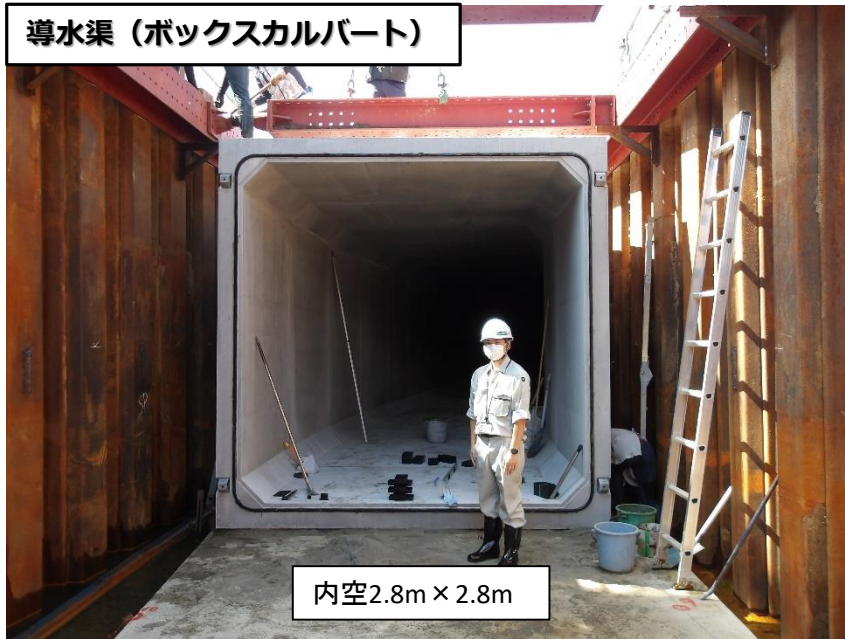
導水渠 (ボックスカルバート)

内空2.8m × 2.8m

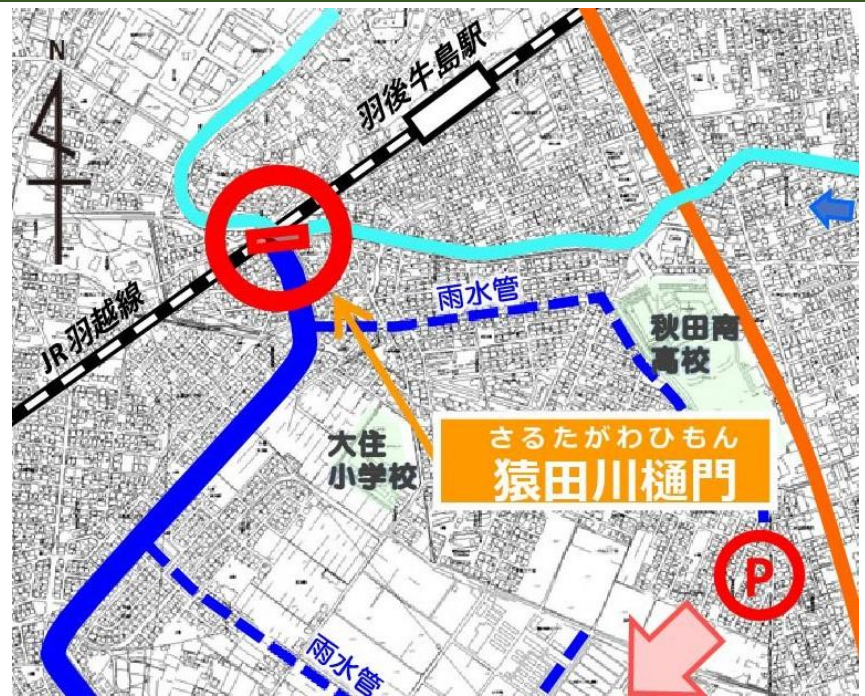
(3) 整備概要

設置箇所	猿田川左岸（大野橋上流）
計画流量	21m ³ /s
樋門断面	(B)4.35m×(H)2.6m×2連
ゲート形式	引上げ式ゲート (ステン製ローラーゲート)
仮栈橋	施工延長 L=127.1m

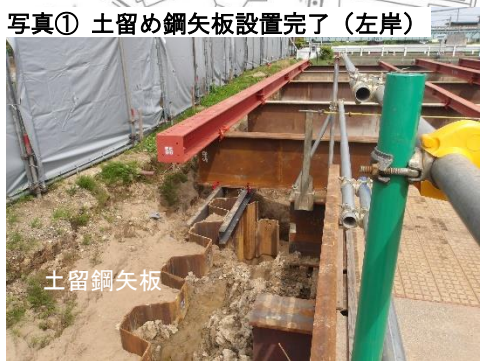
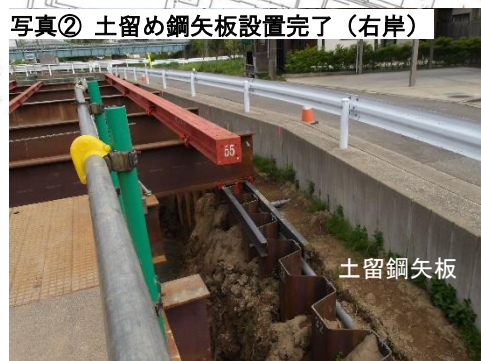
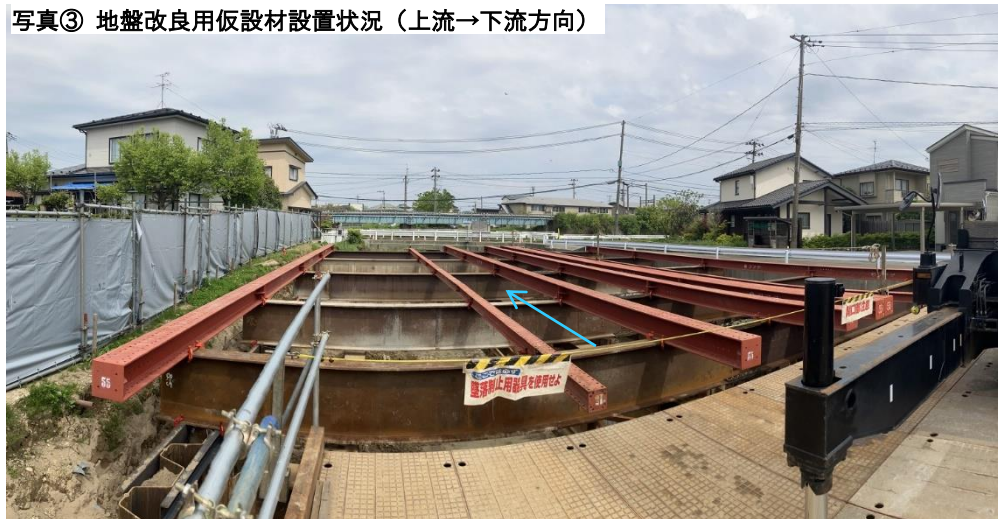
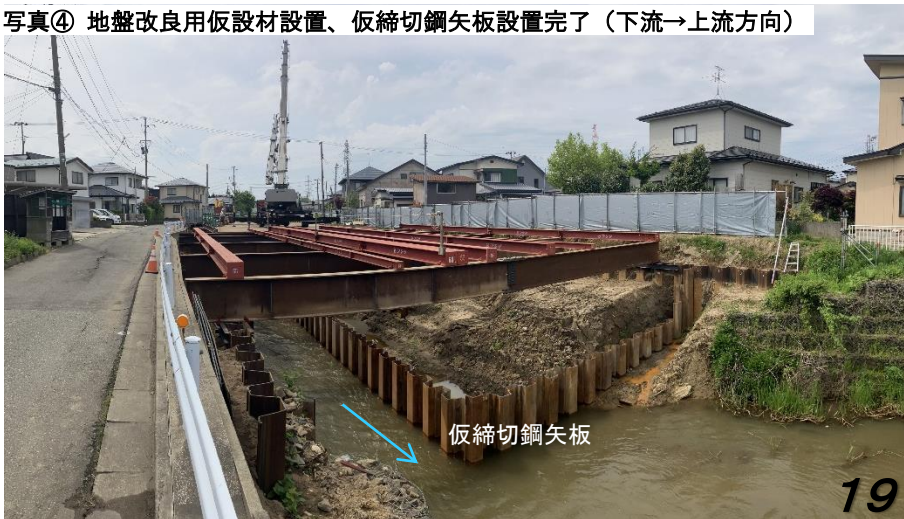
(6) 現在の進捗状況

④仮設土留工 左右岸 鋼矢板圧入													仮設土留工(鋼矢板圧入)【完】																																
⑤地盤改良工 (高圧噴射攪拌)													地盤改良工 5月下旬～6月上旬予定																																
⑥樋門本体内工 (土工、函渠、翼壁、門柱)													【左岸側施工】				【右岸側施工】								門柱部施工																				
⑦護岸工 (かごマット、ブロック積)																													ゲート工事と調整期間																
⑧護床工 (根固ブロック 2t)																													上下流																
⑨樋門上屋工 (樋門ハウス)																													上屋据付																
⑩後片付け																													後片付け

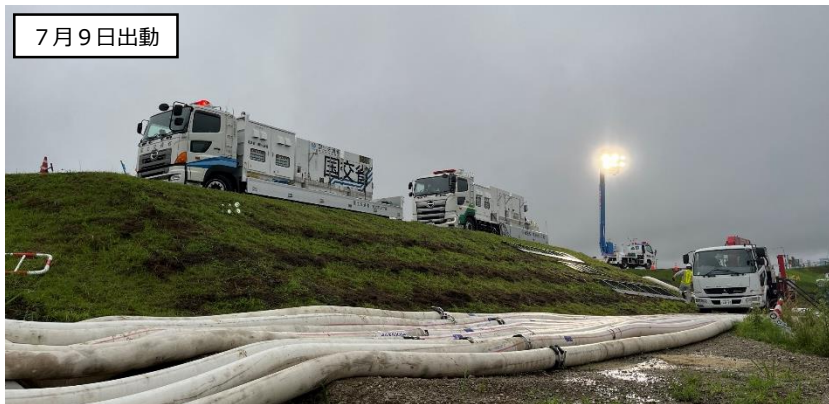
7月9日出動

令和6年度は7月に2回、9月に1回、計3回古川排水樋門において出動し、延べ95時間に及ぶ排水を行った。特に7月9日から11日まで、9月21日から22日までの出動では、国土交通省の排水ポンプ車の応援を受けながら排水作業を行った。

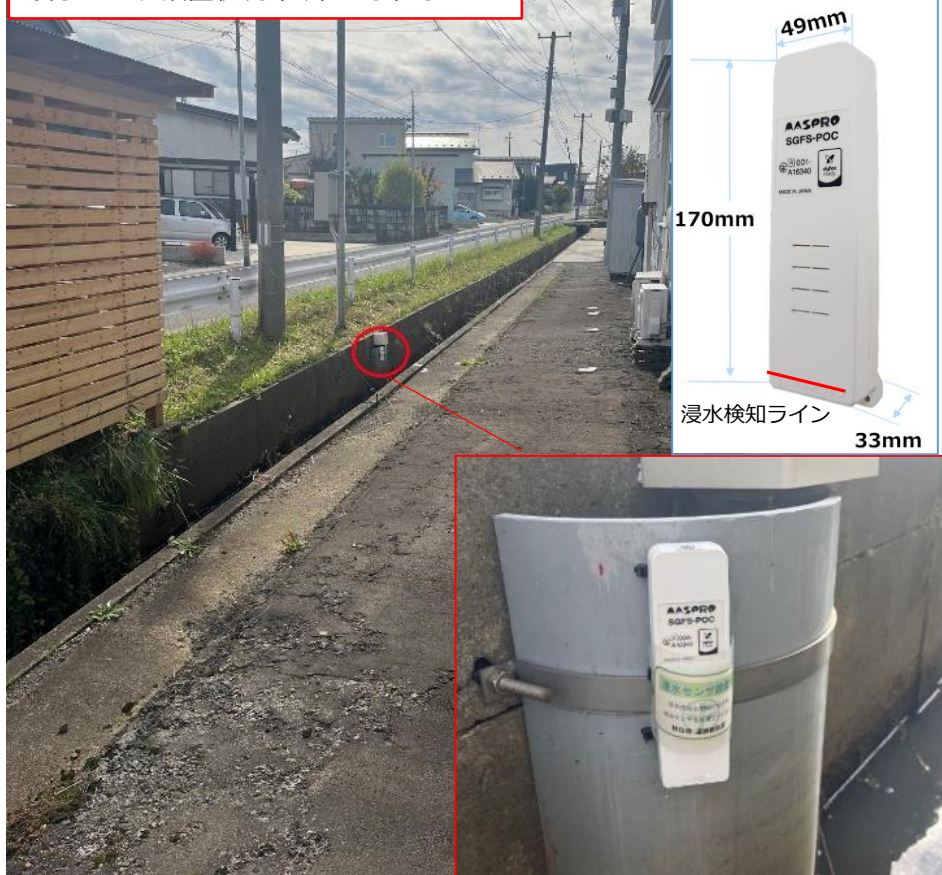
浸水センサ設置状況 仁井田潟中町

- ・市では、令和6年度より国が行う「ワンコイン浸水センサ」実証実験への参加により、令和5年7月の豪雨で浸水被害を受けた地区など20か所に浸水センサ(検知器)を設置し、令和6年7月から運用を開始した。
- ・国土交通省の浸水センサ表示システムが一般公開され、誰でも浸水状況がリアルタイムで確認できる。
- ・今後、引き続き効果の検証を行いながら、災害対応のほか、市民の避難行動の参考としてもらうよう、浸水情報の発信などに活用する。
